PIUMA TWIN DI LUCA BALDI - Volo di collaudo del 20 dicembre 2008

Relazione dei controlli eseguiti dopo il crash, stilata da Tiziano Danieli, progettista e disegnatore del Piuma Twin, presente sul campo di volo al momento dell'incidente ed arrivato in soccorso assieme agli amici presenti dopo pochi minuti dall'impatto, dal quale il costruttore e' uscito incolume, nonostante il capottamento sul terreno arato.

RELAZIONE TECNICA

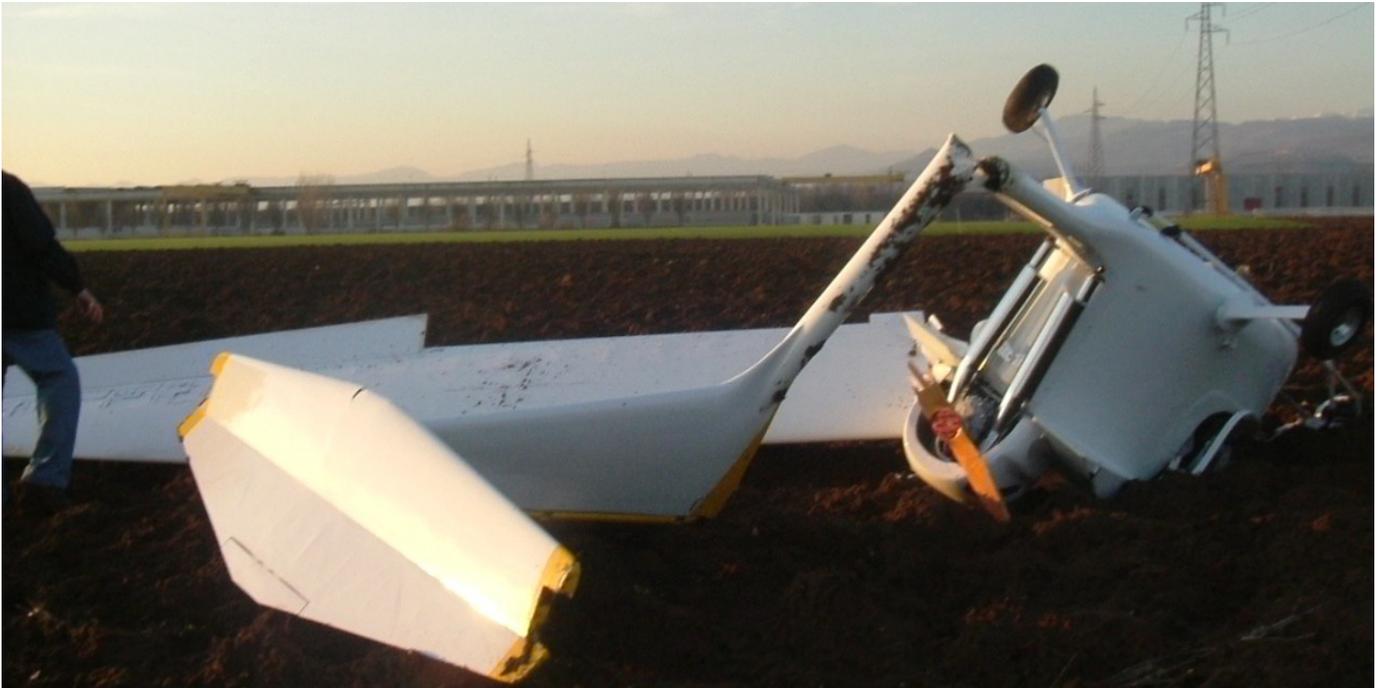
Dal racconto del pilota, dopo pochi metri durante i quali il carrello principale sfiora le zolle, il carrello anteriore e un'ala toccano il terreno, provocando una rotazione a sinistra e conseguente ribaltamento, con la rottura del trave di coda, il distacco parziale delle ali, la rottura del muso e del carrello anteriore.

La zona dei sedili e la zona della fusoliera sotto le ali rimangono praticamente integre (vedi foto) e il pilota esce da solo dall'abitacolo parzialmente ribaltato attraverso la capotta di plexiglas che si è rotta nell'impatto; non si hanno né fuoriuscita di carburante, né principi di incendio e il motore rimane integro avendo soltanto sfiorato il terreno, protetto dalla carenatura.
